■質問

“耐力壁の水平力分担率が 50%を超えています。”というメッセージが出力されました。これはどのように計算・計算出力されているのでしょうか。

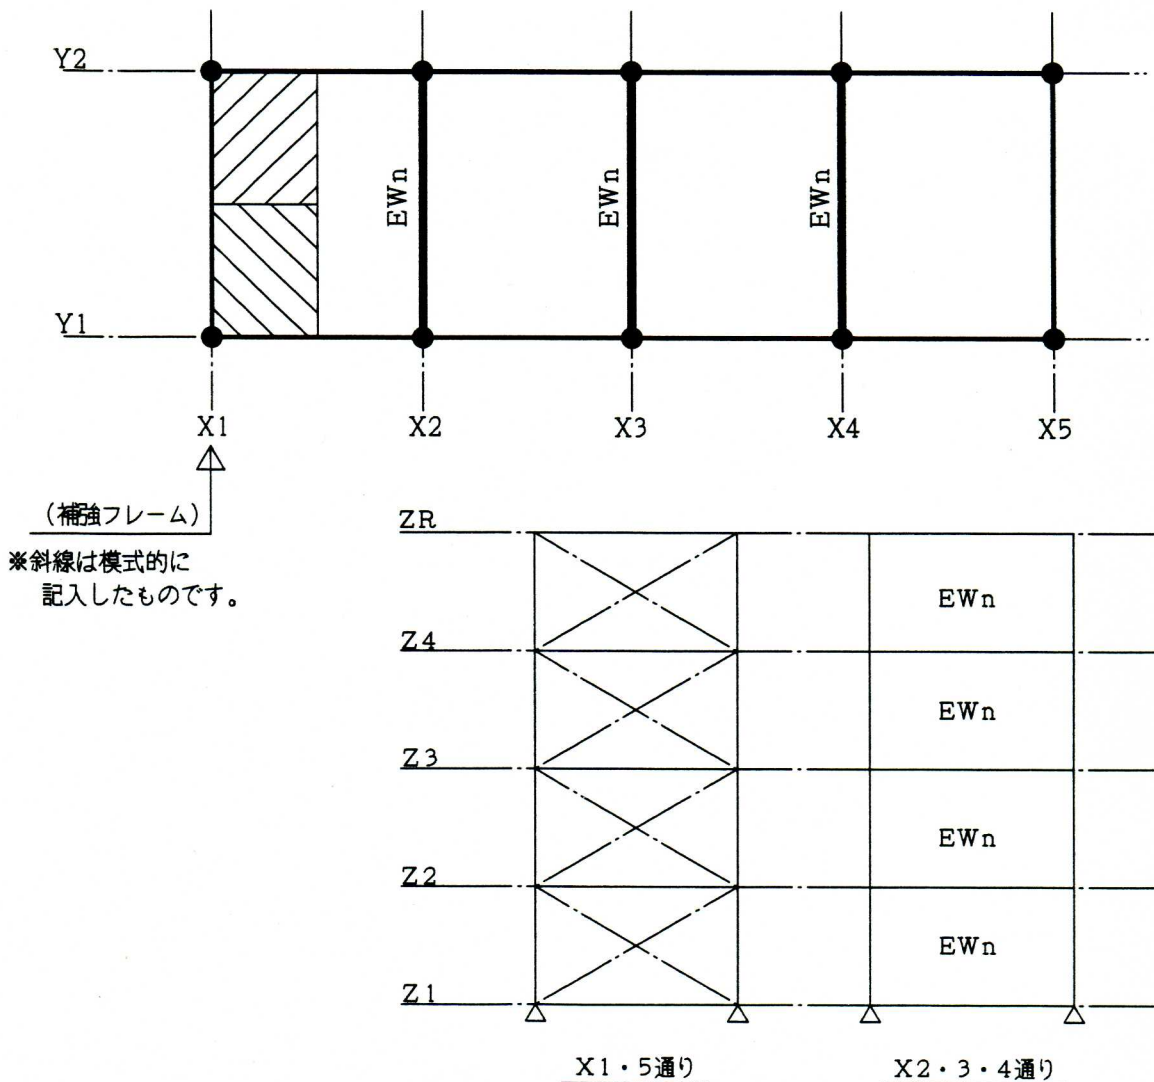
(参考図)

[ラーメン部の負担率の入力方法]

メインメニュー・計算条件 ----> ツリーメニュー・共通計算条件 ----> 検定方法 ----> 最下部「ラーメン部に負担させる最小地震力(%)」を入力(25%以上) ----> 保存 ----> 閉じる
