■質問

「端部の柱が軸力の20%以上を負担しています。」というメッセージが出力されました。対処方法を教えてください。

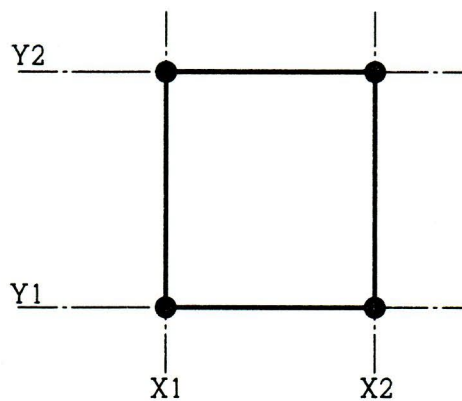
[4本柱の場合]

4本柱の場合、柱一本当たり軸力負担は25%程度となり、補強方法が明確になっています。

軸力負担が20%ということは4本柱に準じて、柱本数が少ないか、柱の配置が不規則である等の理由が考えられます。

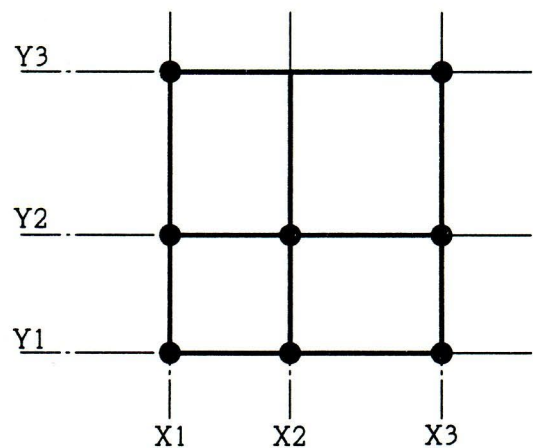
[柱配置が不規則な場合]

その様な建物は、4本柱と同等な補強方法が必要であるとの警告メッセージです。
